Fenomén „zeleného ledu“ na Lipně na konci roku 2025

Petr Znachor, 7. leden 2025

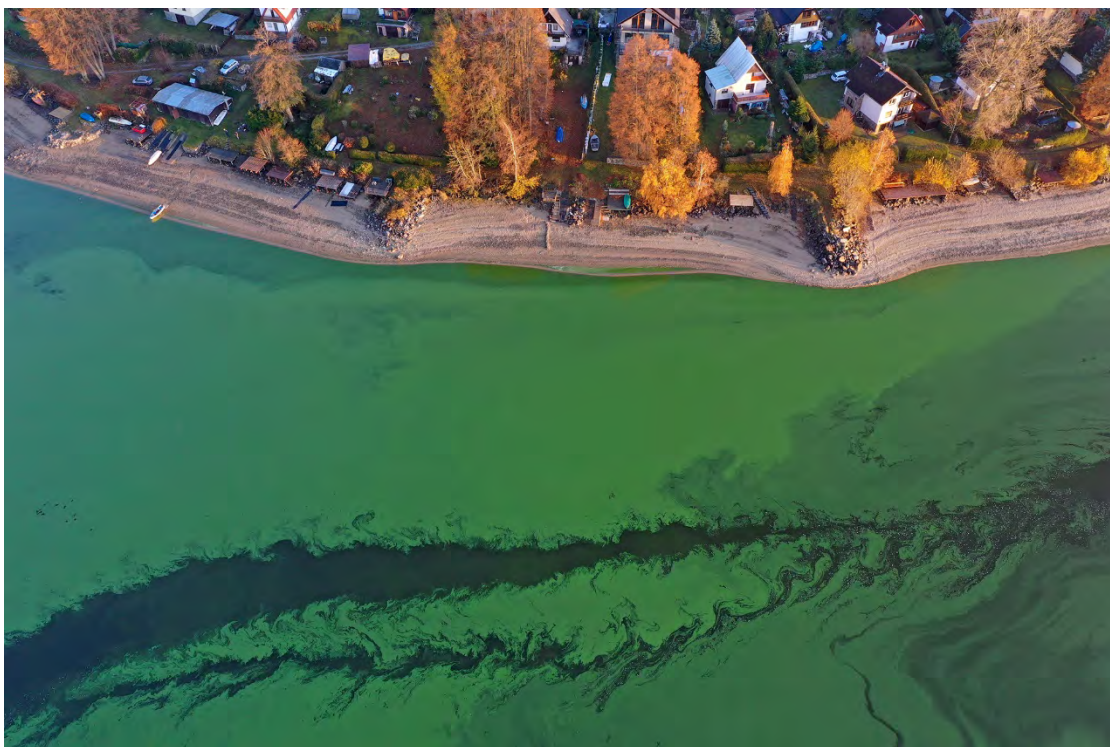
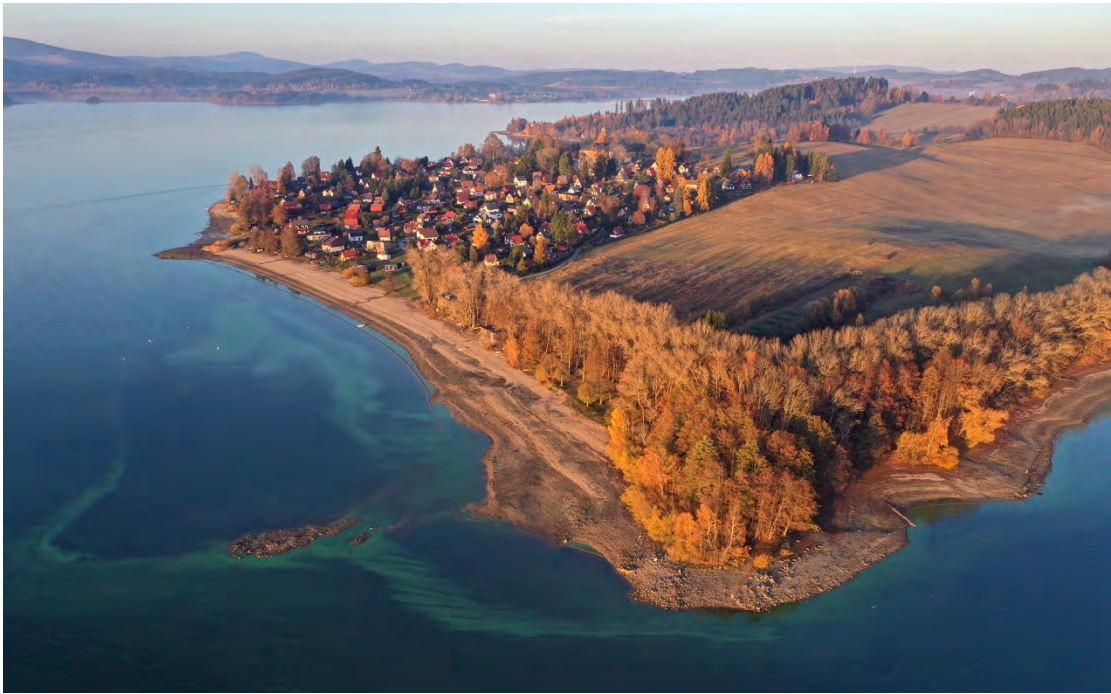
Obrázek 2: Vodní květ sinic u chatové osady Radslav, první polovina listopadu 2025.

Na Lipně v posledních letech dochází opakovaně pozdě na podzim k hromadění biomasy sinic u hladiny na různých místech nádrže, často v intenzitě srovnatelné s letním obdobím. Tento jev je dobře patrný například na leteckých snímcích, které ukazují rozsáhlé zelené pásy či skvrny podél břehů i ve volné vodě (**Obr. 2**). Z tohoto pohledu nebyl ani rok 2025 výjimkou a podzimní výskyt sinic odpovídal dlouhodobému trendu. Listopad 2025 byl na většině území České republiky z hlediska teplot i srážek hodnocen jako normální měsíc. První polovina listopadu byla teplejší s průměrnou teplotou kolem 4 °C, zatímco ve druhé polovině měsíce došlo k výraznému ochlazení, kdy se průměrné teploty pohybovaly okolo -2,3 °C (údaje z meteostanice v Černé v Pošumaví). Přestože se může zdát, že takto nízké teploty by měly výskyt sinic automaticky omezit, na Lipně tomu tak zdaleka není. Velká rozloha nádrže znamená, že značné části Lipna jsou běžně vystaveny působení větru, který hraje v distribuci sinic klíčovou roli. Vítr může sinice nahromadit na návětrných březích, nebo je při silnějším proudění rozptýlit do celého vodního sloupce. V takových situacích se může laickému pozorovateli zdát, že sinice „zmizely“ a kvalita vody se zlepšila, ačkoliv ve skutečnosti pouze došlo k jejich promíchání.

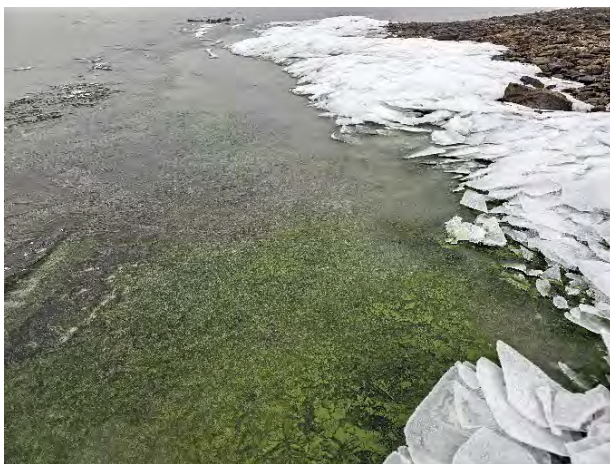
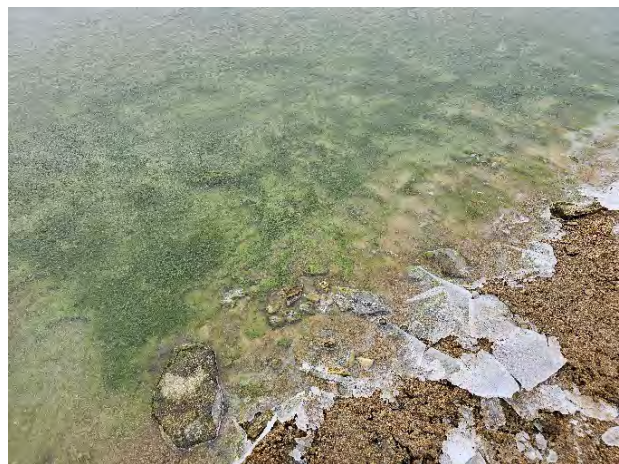
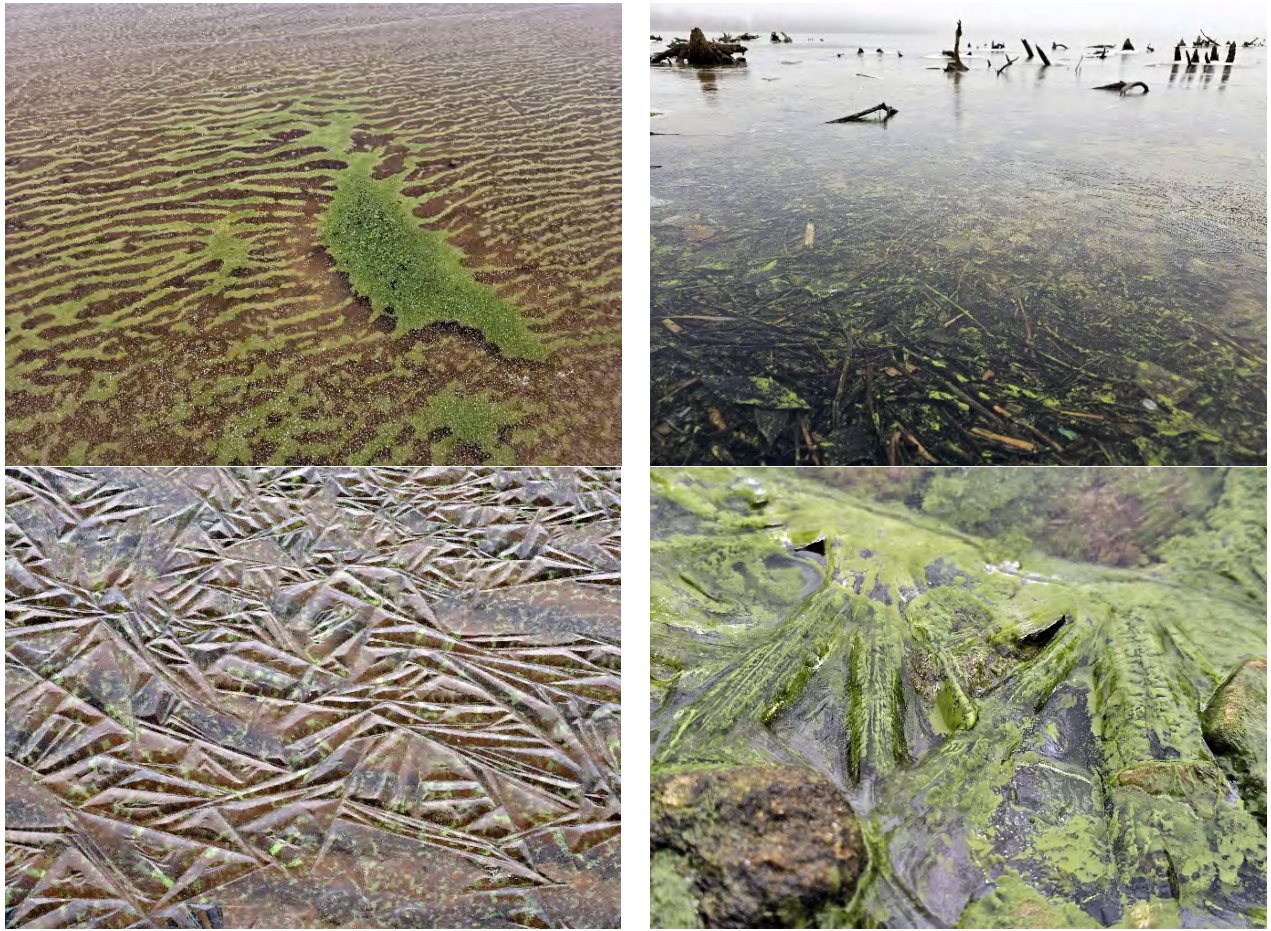
Obrázek 3: Vodní květ sinic pod ledovou vrstvou u břehu jižně od chatové osady Radslav, 21. prosinec 2025.

Následující den, 21. prosince, již led jižně od osady dosahoval tloušťky přibližně 2–3 cm. Na první pohled bylo patrné, že sinice, které ještě krátce předtím tvořily klasický vodní květ na hladině, zůstaly uvězněné pod průhlednou ledovou krustou (**Obr. 3**). Voda pod ledem měla výrazně zelené zbarvení, které kontrastovalo s jinak zimní krajinou.

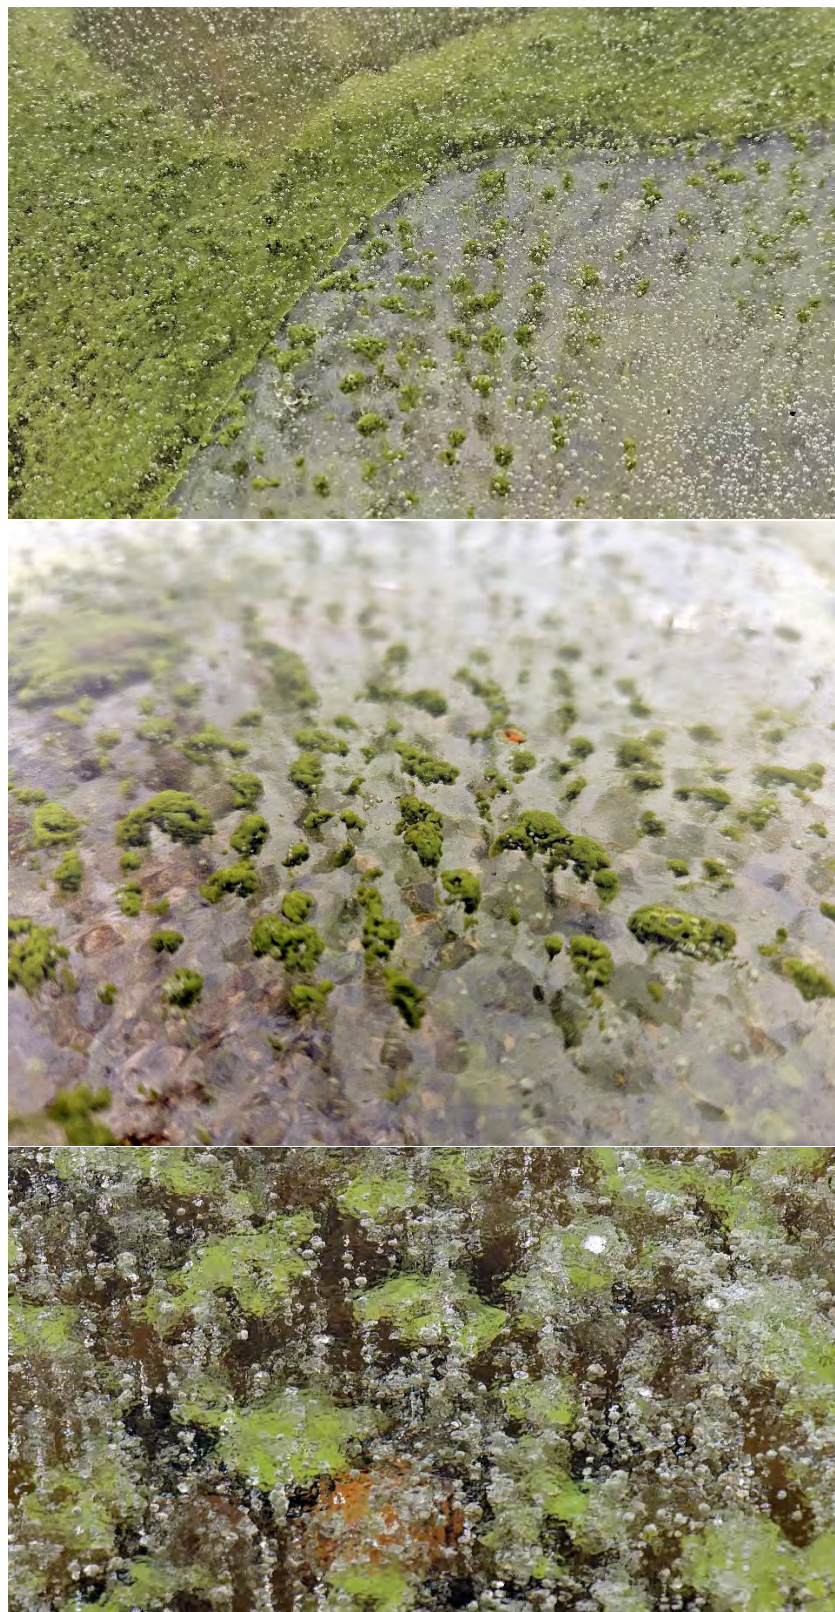
Obrázek 4: Detailní pohled na sinice zamrzlé v ledu s bublinkami produkovaného kyslíku, 21. prosinec 2025.

Při detailnějším pohledu na biomasu sinic pod ledem bylo možné pozorovat drobné bublinky plynu uvězněné přímo v ledu. Tento nenápadný, ale důležitý detail naznačuje, že navzdory husté mlze a velmi omezenému množství dopadajícího světla probíhala fotosyntéza. Jinými slovy, sinice nebyly „uspány“ zimními podmínkami, ale zůstávaly metabolicky aktivní a v dobrém fyziologickém stavu (**Obr. 4**). Velmi podobná situace byla zaznamenána i následující den na severní straně osady, kde se sinice rovněž hromadily těsně pod tenkým, čirým ledem a vytvářely souvislé zelené plochy (**Obr. 5**). Tato pozorování potvrdila, že se nejednalo o lokální či náhodný jev, ale o plošně rozšířený fenomén, který zasáhl širší část lipenské nádrže.

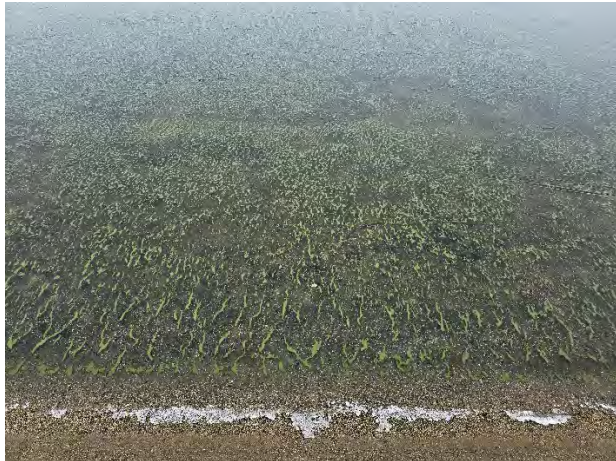
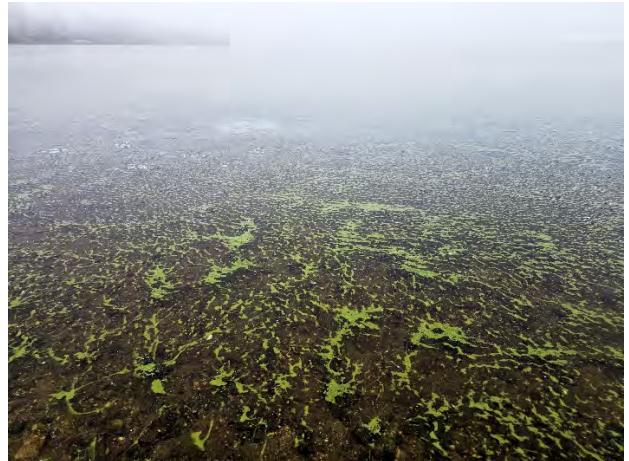
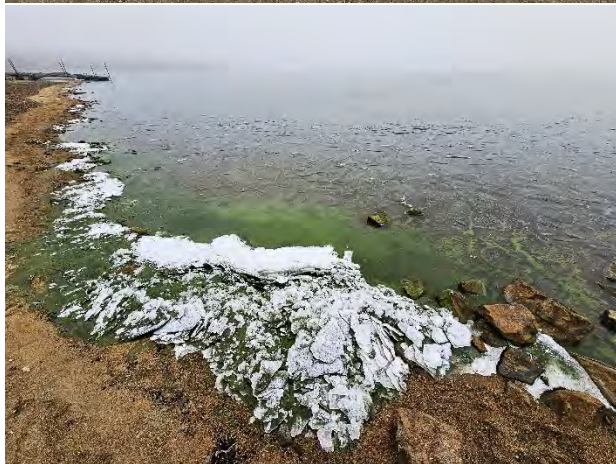
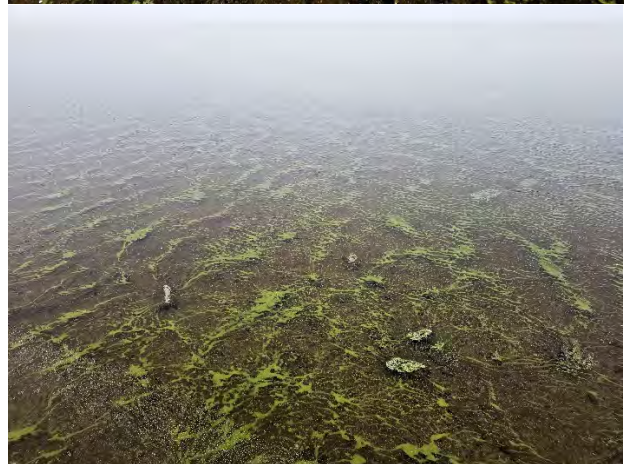
Obrázek 5: Vodní květ sinic pod ledovou vrstvou u břehu severně od chatové osady Radslav, 22. prosinec 2025.

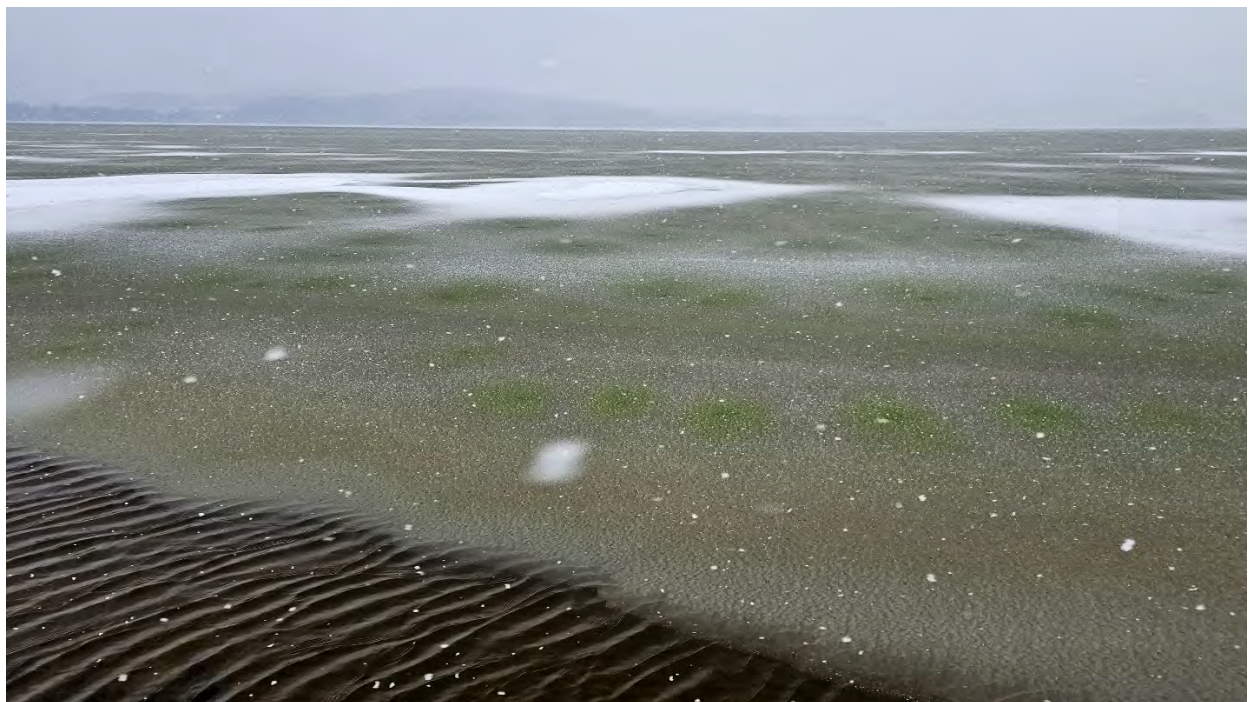
Obrázek 6: Částečně roztátý led se sinicemi u chatové osady Radslav, 24. prosinec 2025.

V následujících dnech došlo k přechodnému oteplení a teploty vzduchu se opět dostaly nad bod mrazu. Tento vývoj vedl k částečnému narušení a lokálnímu roztátí ledové pokrývky, zejména v příbřežních oblastech (**Obr. 6**). Led zůstal převážně průhledný, ale jeho struktura se postupně měnila a byla stále méně souvislá. Na Štědrý den začalo sněžit. Zatímco na svazích a v okolní krajině se rychle vytvořila souvislá sněhová pokrývka, na hladině nádrže měl sníh odlišné chování, na ledu i ve vodě rychle roztával. Právě v tomto okamžiku se začal výrazně projevovat neobvyklý vizuální efekt - zelené zbarvení ledu, které bylo místy velmi intenzivní. Zelená barva neměla souvislý charakter, ale vytvářela mozaikovitou strukturu, danou nerovnoměrným rozmístěním biomasy sinic pod ledem (**Obr. 7 a 8**).

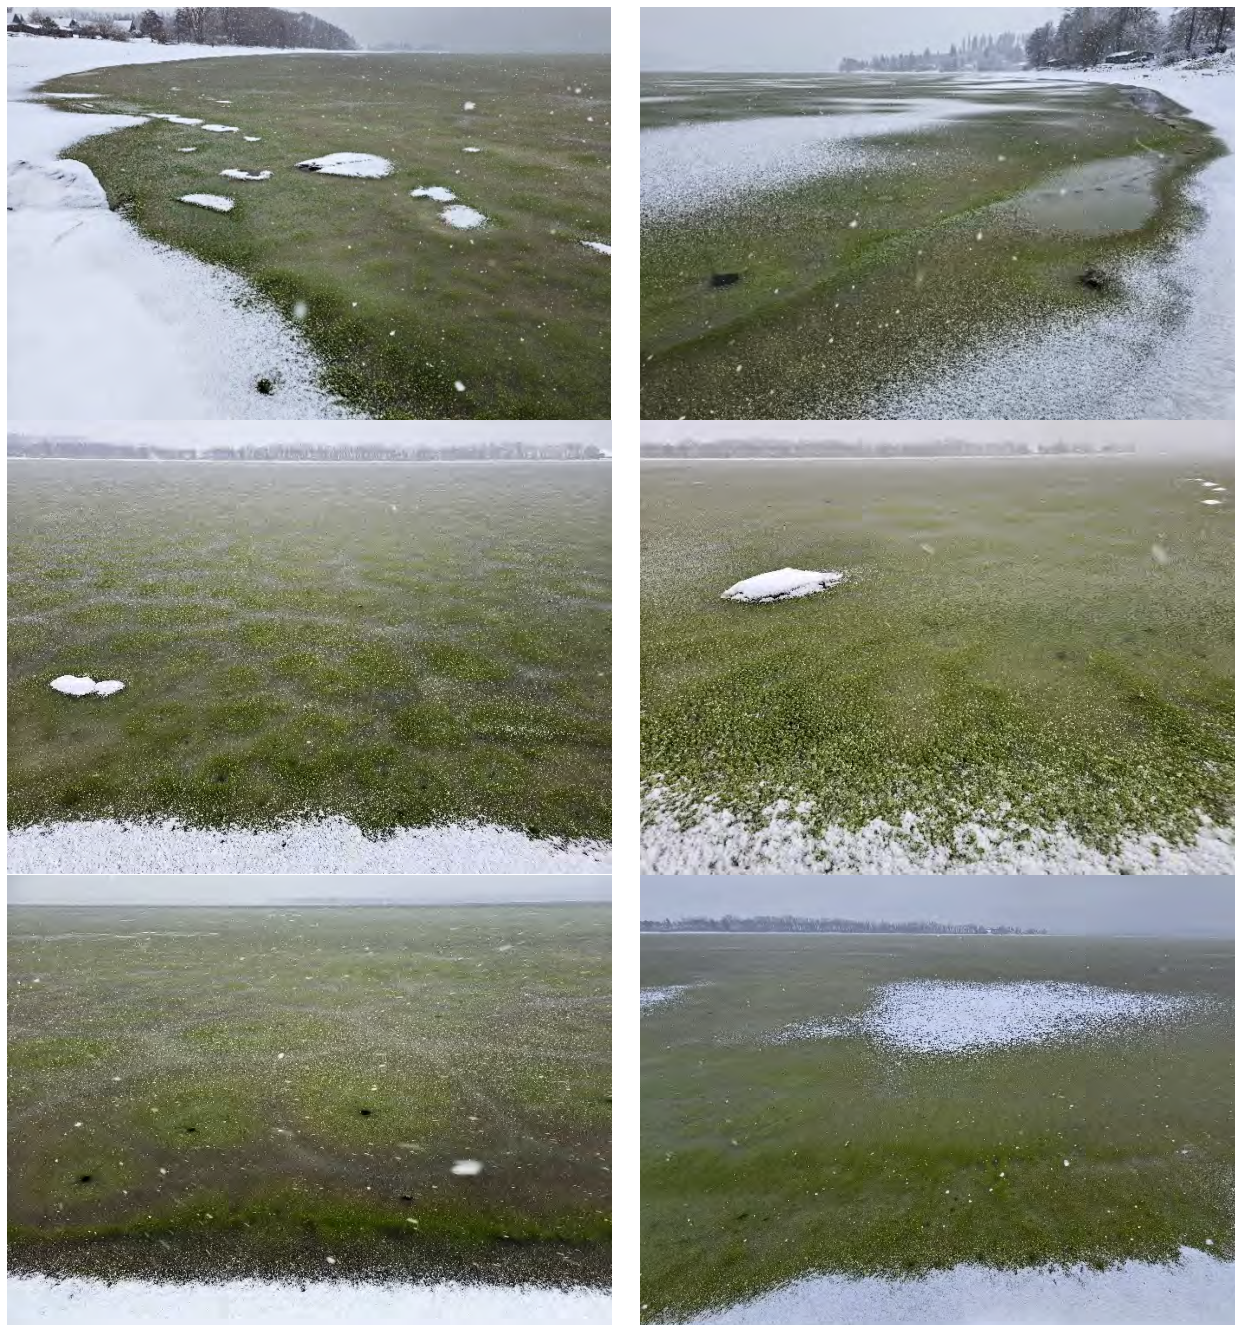
Obrázek 7: Částečně roztátý led se sinicemi u chatové osady Radslav, 24. prosinec 2025.

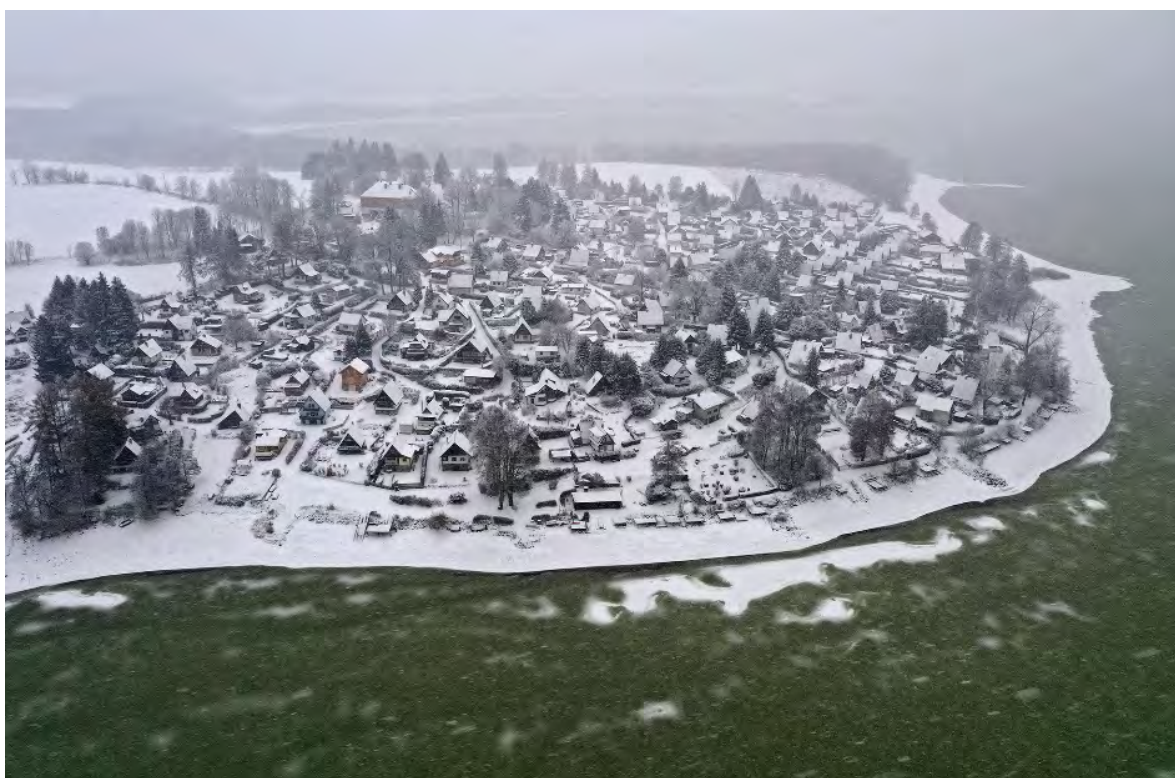
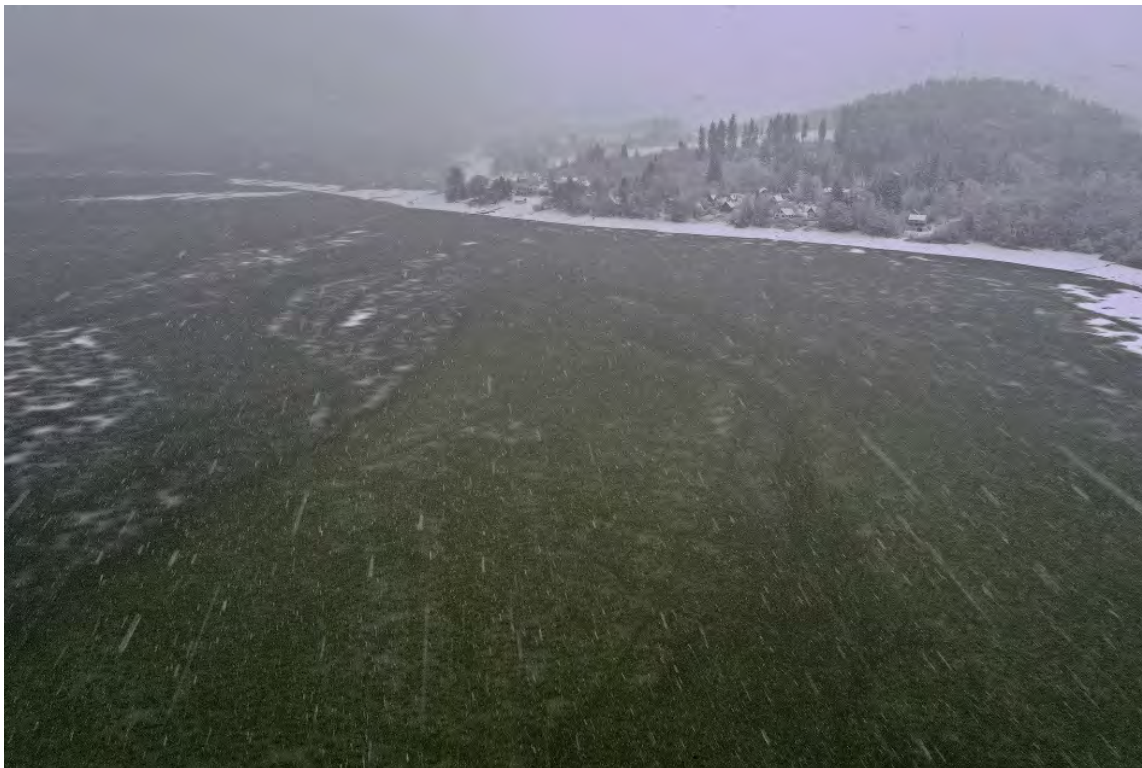
Obrázek 9: Pohled na sinicový vodní květ u chatové osady Radslav z ptačí perspektivy, 24. prosinec 2025.

Tento „skvrnitý“ vzor byl dobře patrný nejen při pohledu ze břehu, ale i z větší vzdálenosti a zejména z ptačí perspektivy, kde zelené plochy výrazně kontrastovaly se zimním okolím (**Obr. 9**). Takto výrazné zelené zbarvení vodní hladiny je pro zimní období zcela netypické a právě kombinace tenkého, průhledného ledu, klidných povětrnostních podmínek a přetrvávající biomasy sinic vedla ke vzniku vizuálně velmi nápadného a zarážejícího jevu, který upoutal pozornost i náhodných pozorovatelů.

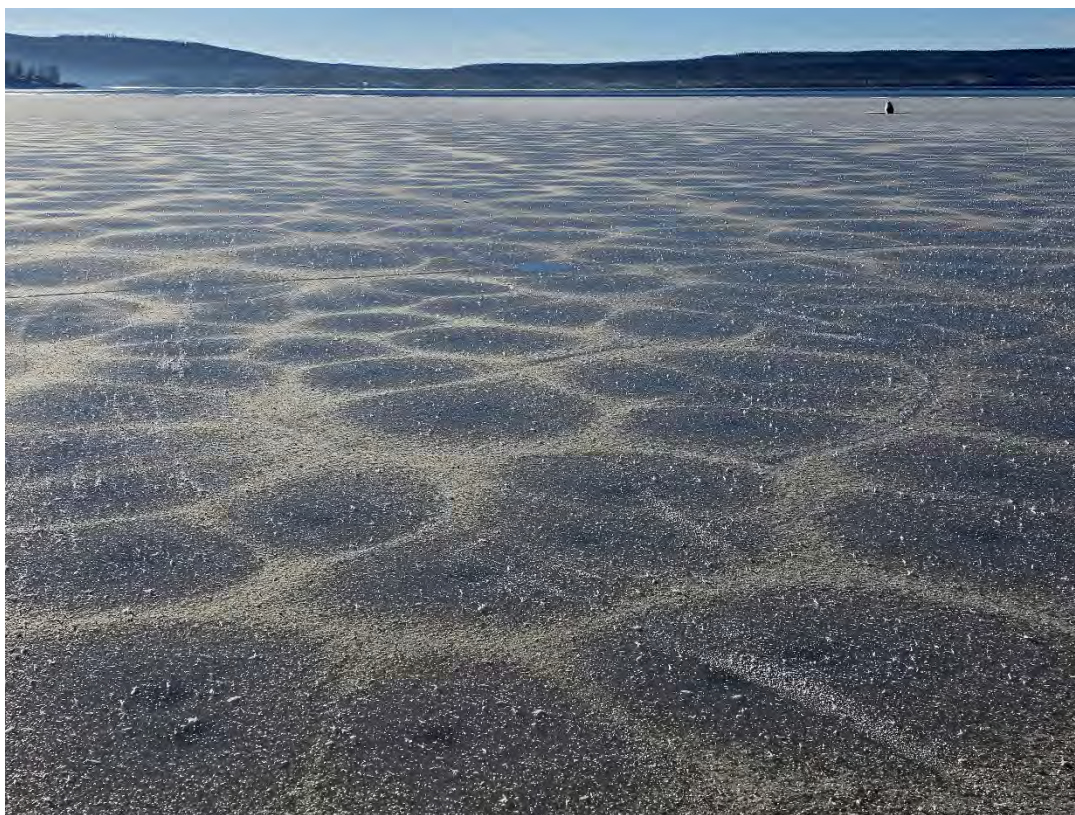
Obrázek 11: Mozaikovitá struktura starého ledu mezi Radslaví a Dolní Vltavicí, 28. prosinec 2025.

Během 25. prosince došlo k výrazné změně charakteru počasí. Obloha se postupně vyjasnila a začal se uplatňovat typický zimní režim s výraznými teplotními rozdíly mezi dnem a nocí. Zatímco v nočních hodinách teploty klesaly pod $-5\text{ }^{\circ}\text{C}$, během dne opět vystupovaly nad bod mrazu. Přímé sluneční záření se projevilo nejen zvýšením pocitové teploty, ale sehrálo zřejmě i klíčovou roli v dalším vývoji ledové pokrývky. Slunce způsobilo nerovnoměrné tání ledu, které vedlo jednak k místnímu úbytku zalednění (**Obr. 10**), jednak k postupnému vzniku mozaikovitě struktury ledové pokrývky, jež byla v dalších dnech stále výraznější (**Obr. 11**).

Tato nerovnoměrnost odrážela rozdíly v tloušťce a průhlednosti ledu i v množství sinic nahromaděných těsně pod jeho povrchem. Výsledkem byl vizuálně velmi výrazný a neobvyklý obraz zimní vodní hladiny, kde se střídaly plochy čirého, narušeného a místy zcela chybějícího ledu s intenzivně zeleně zbarvenými oblastmi podledové vody.

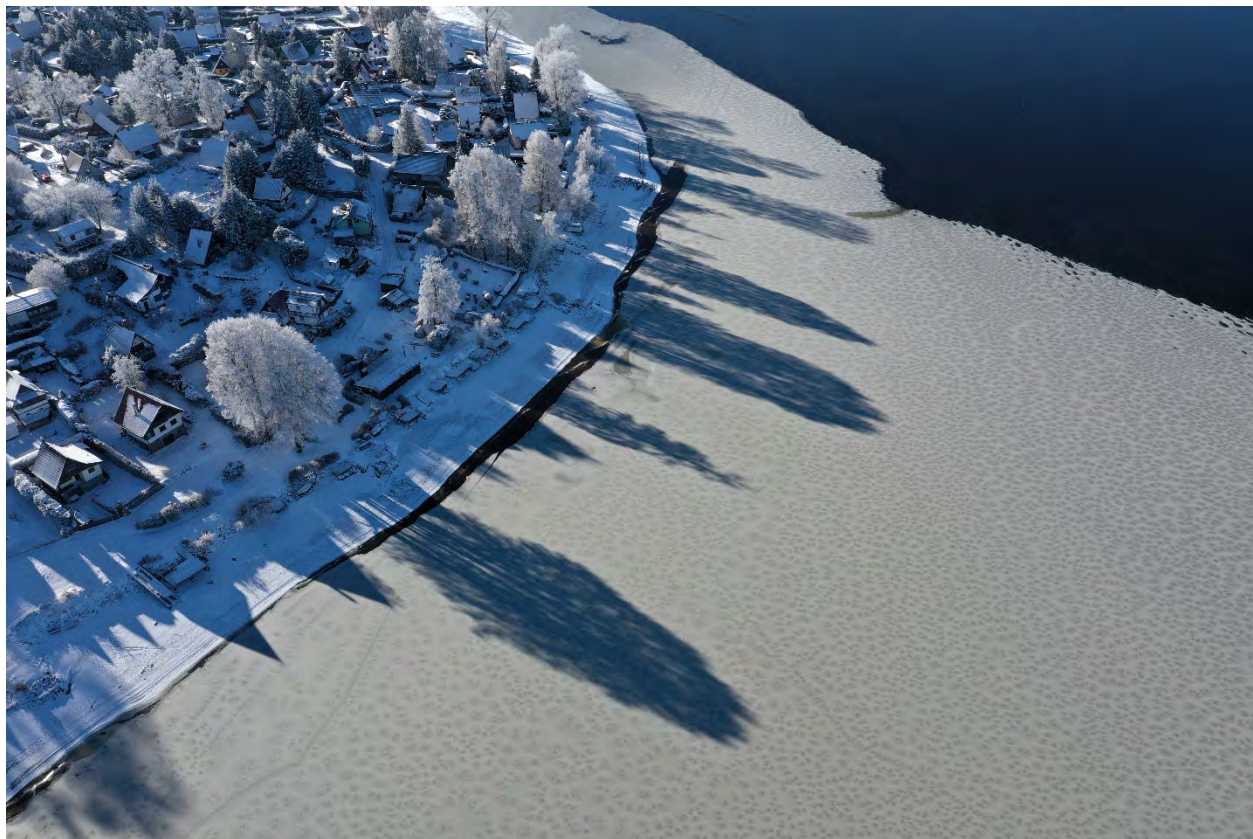
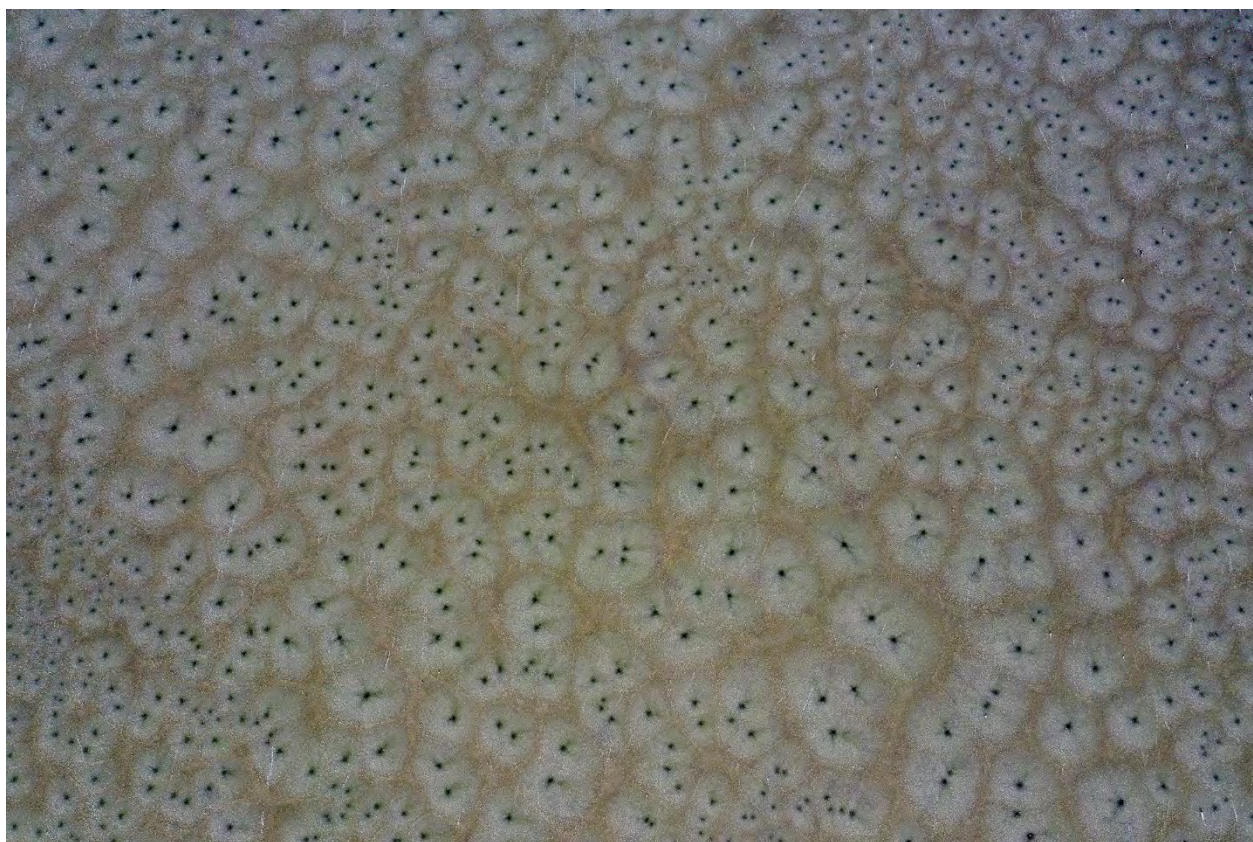
Obrázek 13: Pohled na nerovnoměrné rozmístění sinic z ptačí perspektivy u Radslavi, 28. prosinec 2025. Pod první fotografií je záběr ze stejného místa ve větším přiblížení.

Tento kontrast lze velmi pravděpodobně vysvětlit odlišnou schopností absorbovat sluneční záření. Tmavé shluky sinic pod ledem pohlcovaly více sluneční energie než jejich světlejší okolí. I během krátkých zimních dnů tak na těchto místech docházelo k lokálnímu ohřívání a částečnému tání ledu. Když následně teploty opět prudce klesly, tyto plochy znovu zamrzly, avšak vzniklý led byl tenčí, čirý a strukturálně odlišný od okolí.

Výsledkem byly nápadné kruhové nebo nepravidelné útvary, které lze výstižně označit jako „sinicová oka“. Tyto struktury byly zřetelně patrné přímo na povrchu ledu, ale zároveň velmi dobře rozpoznatelné i při pohledu z výšky (**Obr. 13**). Právě tato „oka“ dala vzniknout celkovému dojmu mozaikovitého ledu se snadno pozorovatelnými zelenými shluky sinic, což se stalo jedním z nejvýraznějších vizuálních projevů celého zimního fenoménu.
